# Анализ частотных характеристик (SFRA)

## Примеры применения

# Сравнение по времени - Пример

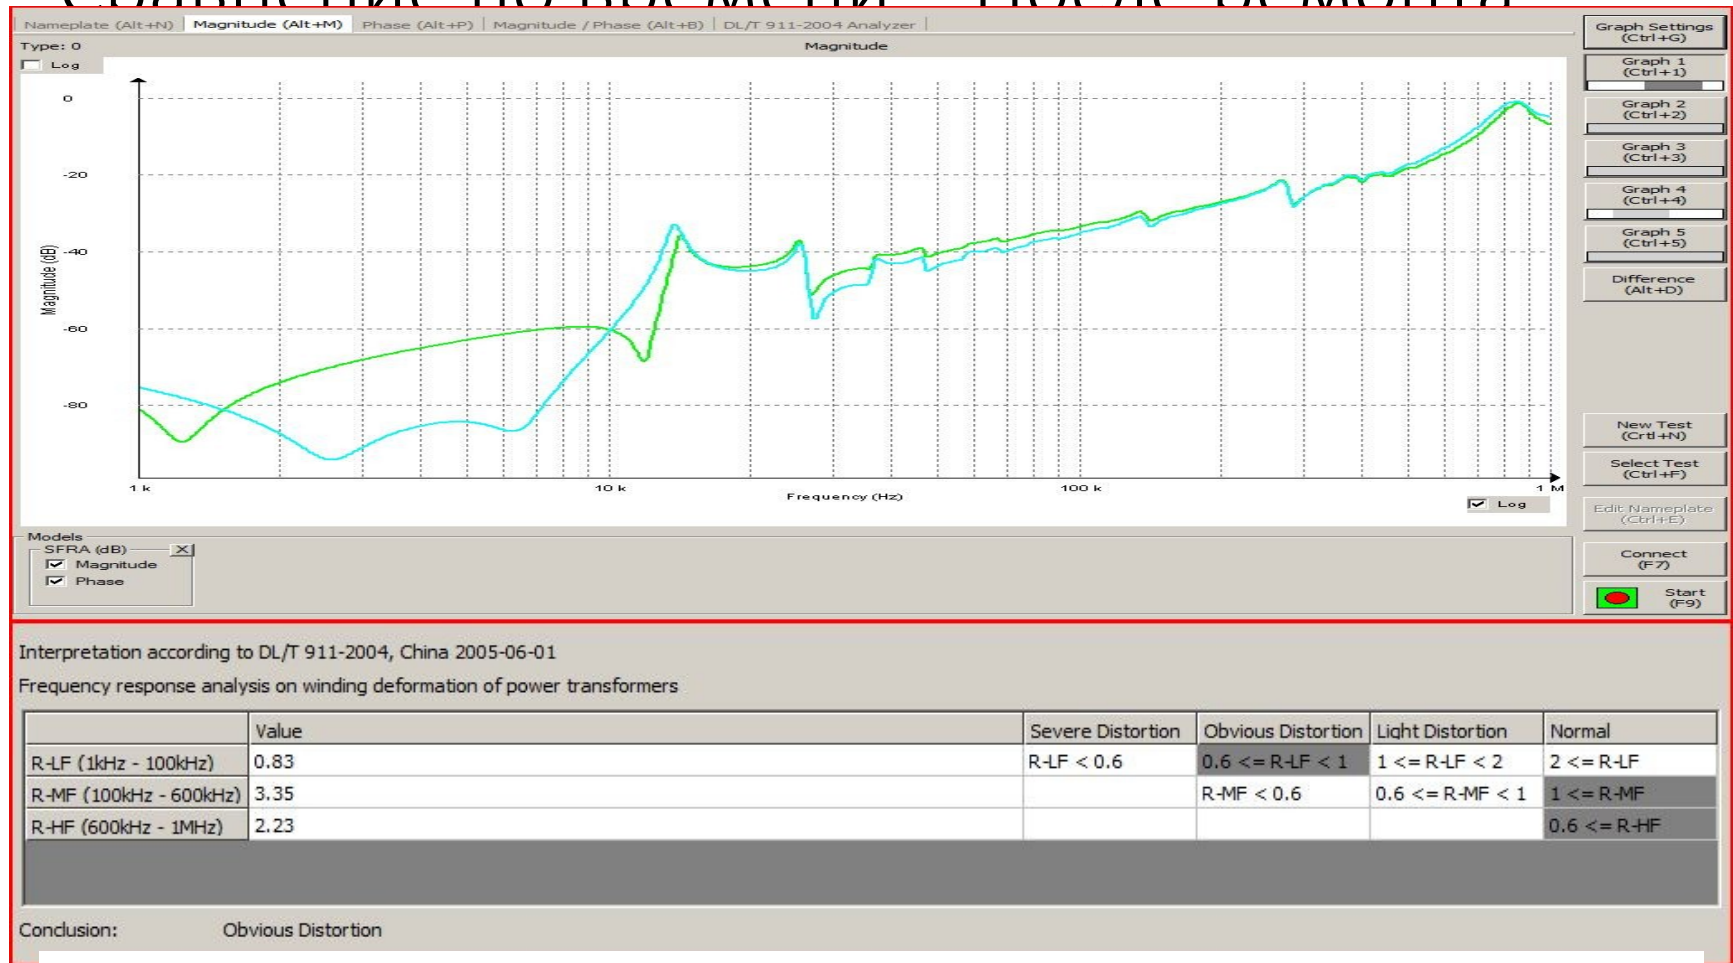
# Сравнение по времени – После ремонта

”Явные искажения” в соответствии со стандартом DL/T911-2004  
 (отсутствует заземление сердечника)

- Однофазный генераторный трансформатор, 400 кВ
- Измерения SFRA до и после планового обслуживания
- Предполагается, что трансформатор находится в хорошем состоянии и готов к работе...

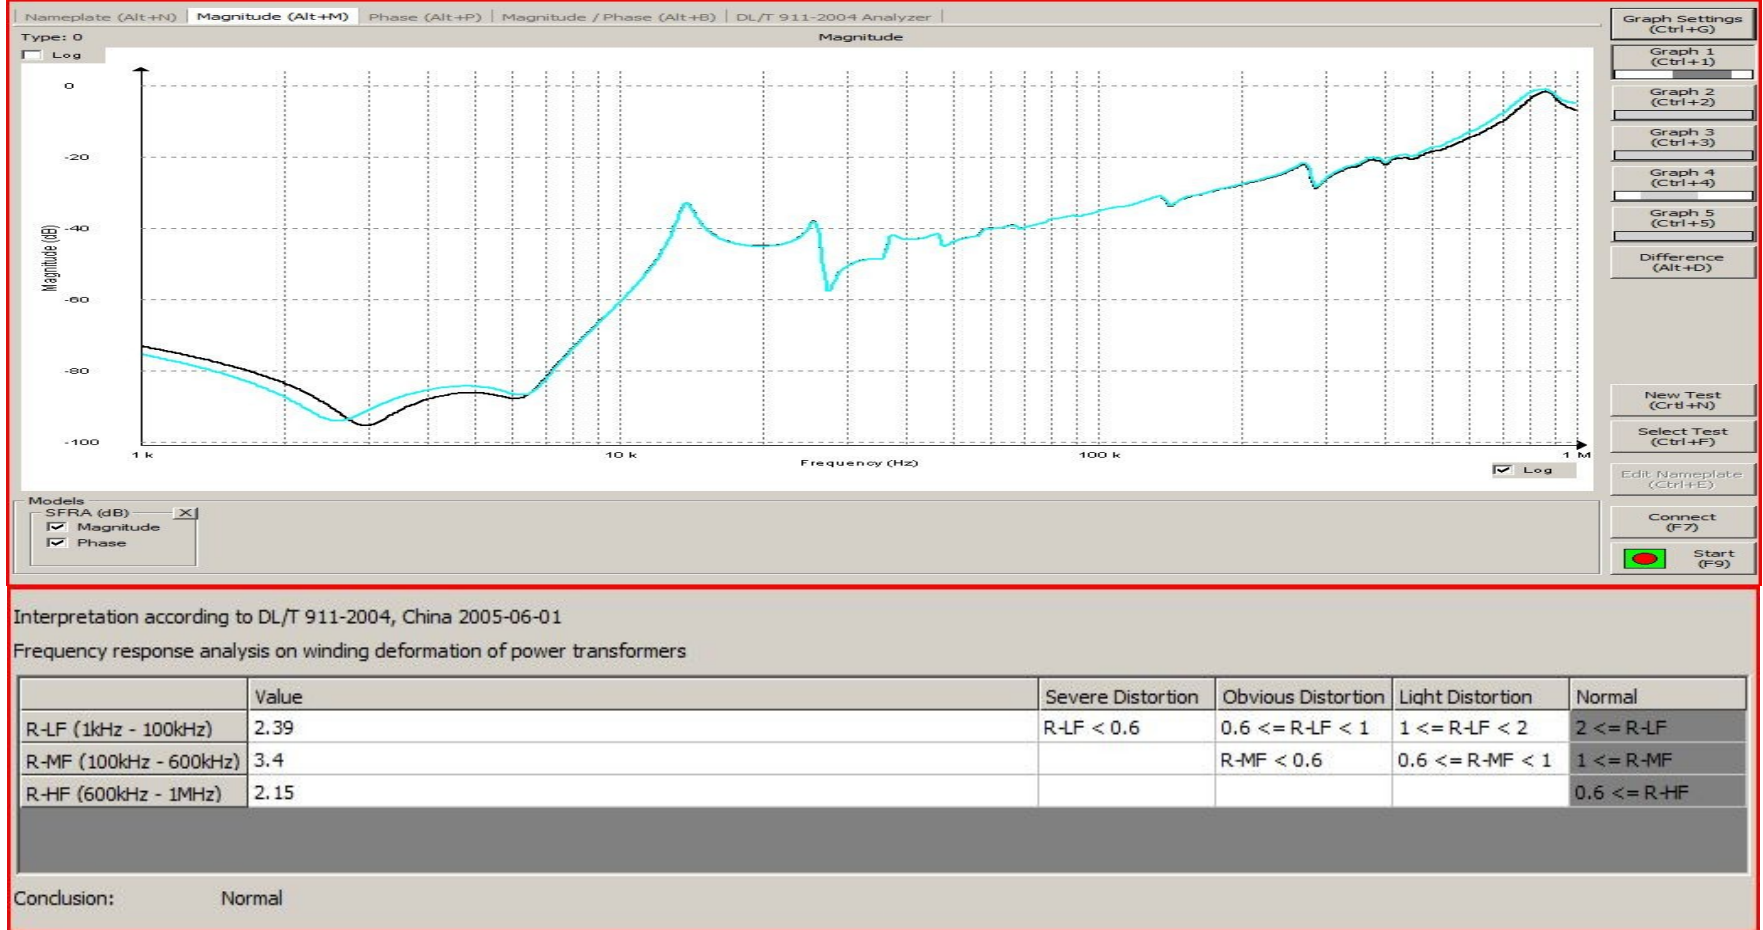
# Сравнение по времени – После ремонта

“Нормальное состояние” согласно стандарту DL/T911-2004  
 (заземление сердечника исправлено)

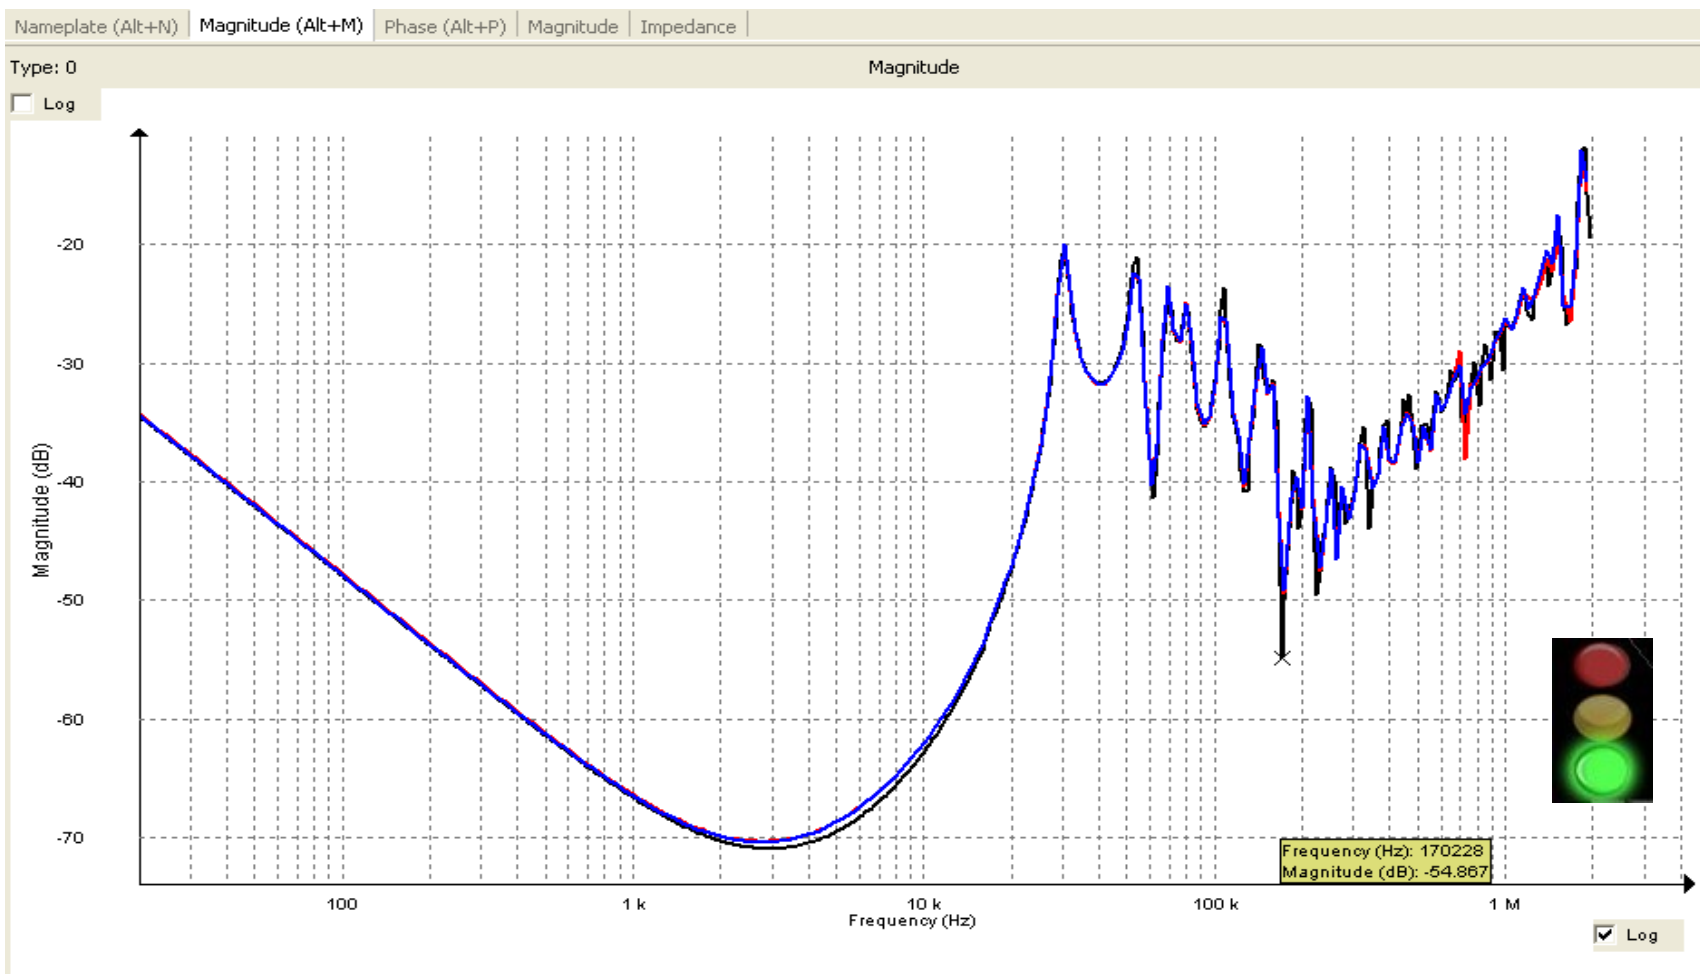
# Сравнение по типу – 3 трансформатора, ВН

- Три однофазных трансформатора, 159 МВА, 144 кВ, произведены в 1960-м году.
- Приостановлена работа для технического обслуживания/ремонта ввиду того, что анализ растворенных газов (АРГ) указал на высокие температуры
- Устройства «идентичны»
- SFRA-тестирование и сравнение двух трансформаторов не выявили электромеханических неисправностей

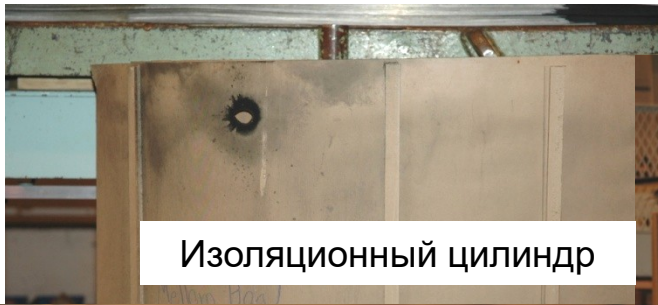
Изоляционный цилиндр

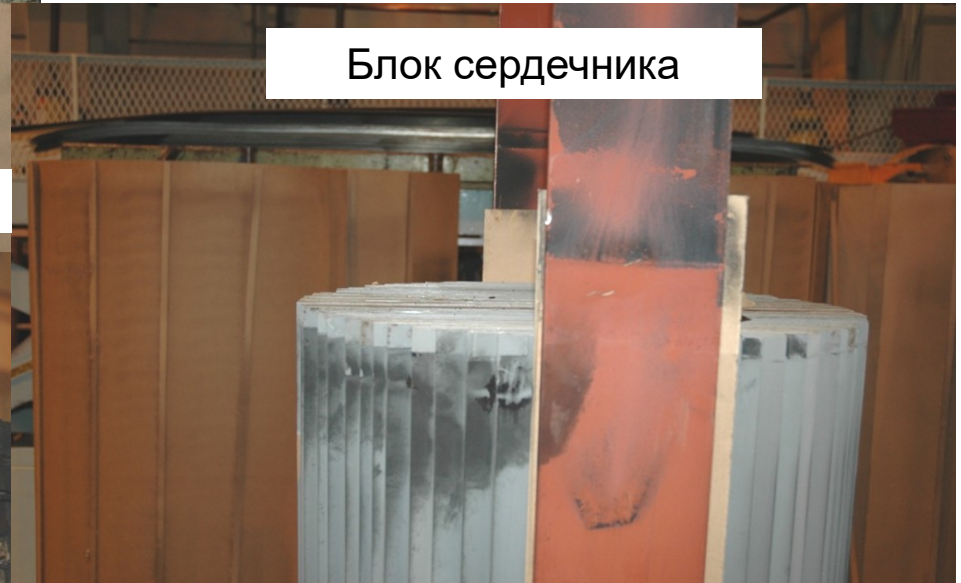
Блок сердечника

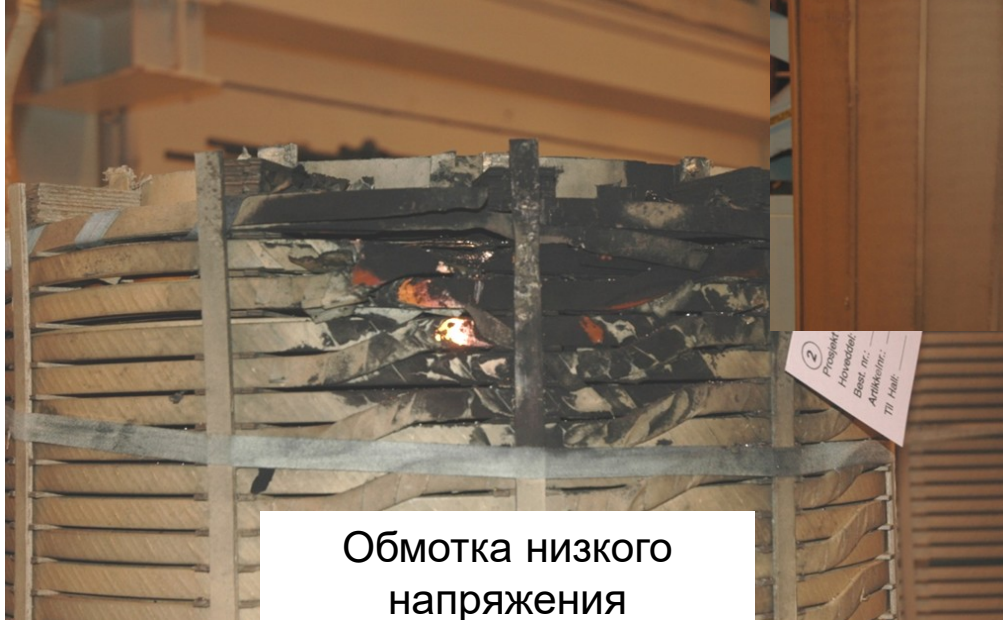
Обмотка низкого напряжения

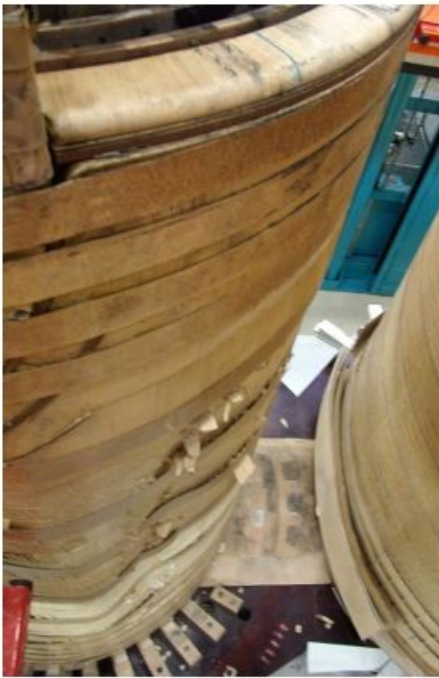
Fig 5. „buckling“ of LV-winding phase „W“

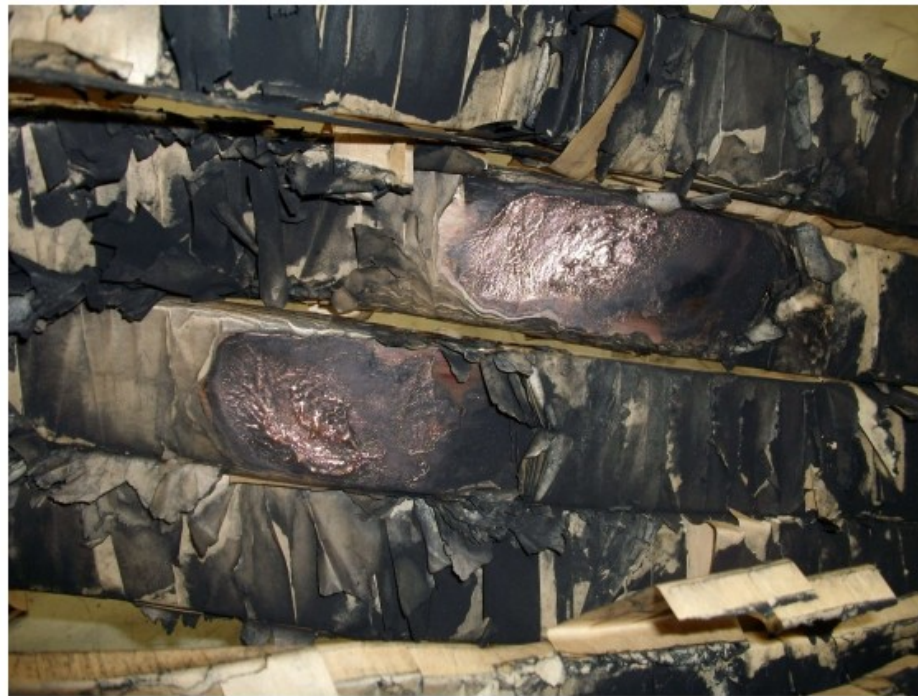
Fig 6. failure area , conductors „A“ and „D“ , second turn, inner layer

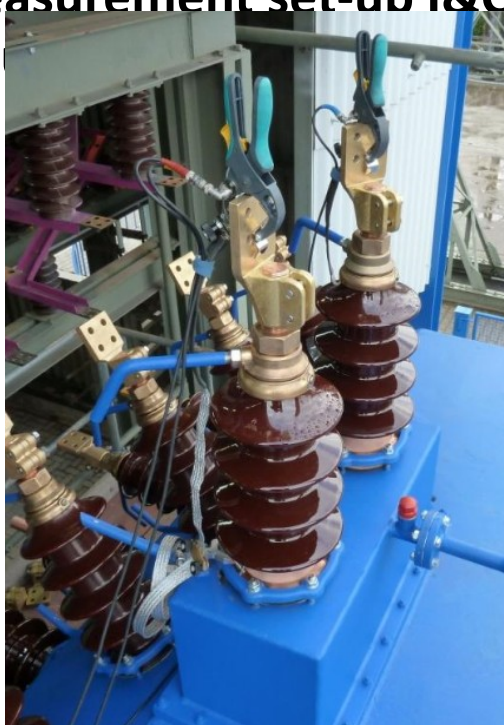
- Measurement set-up I&C „ro

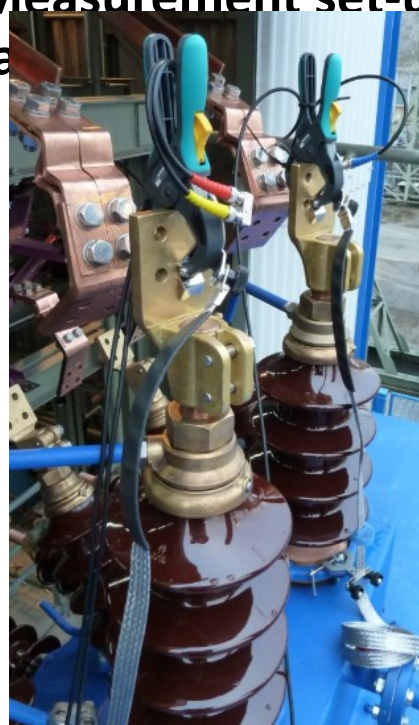
- Measurement set-up after fa

windings not  
under test are  
**open** and  
**ungrounded**

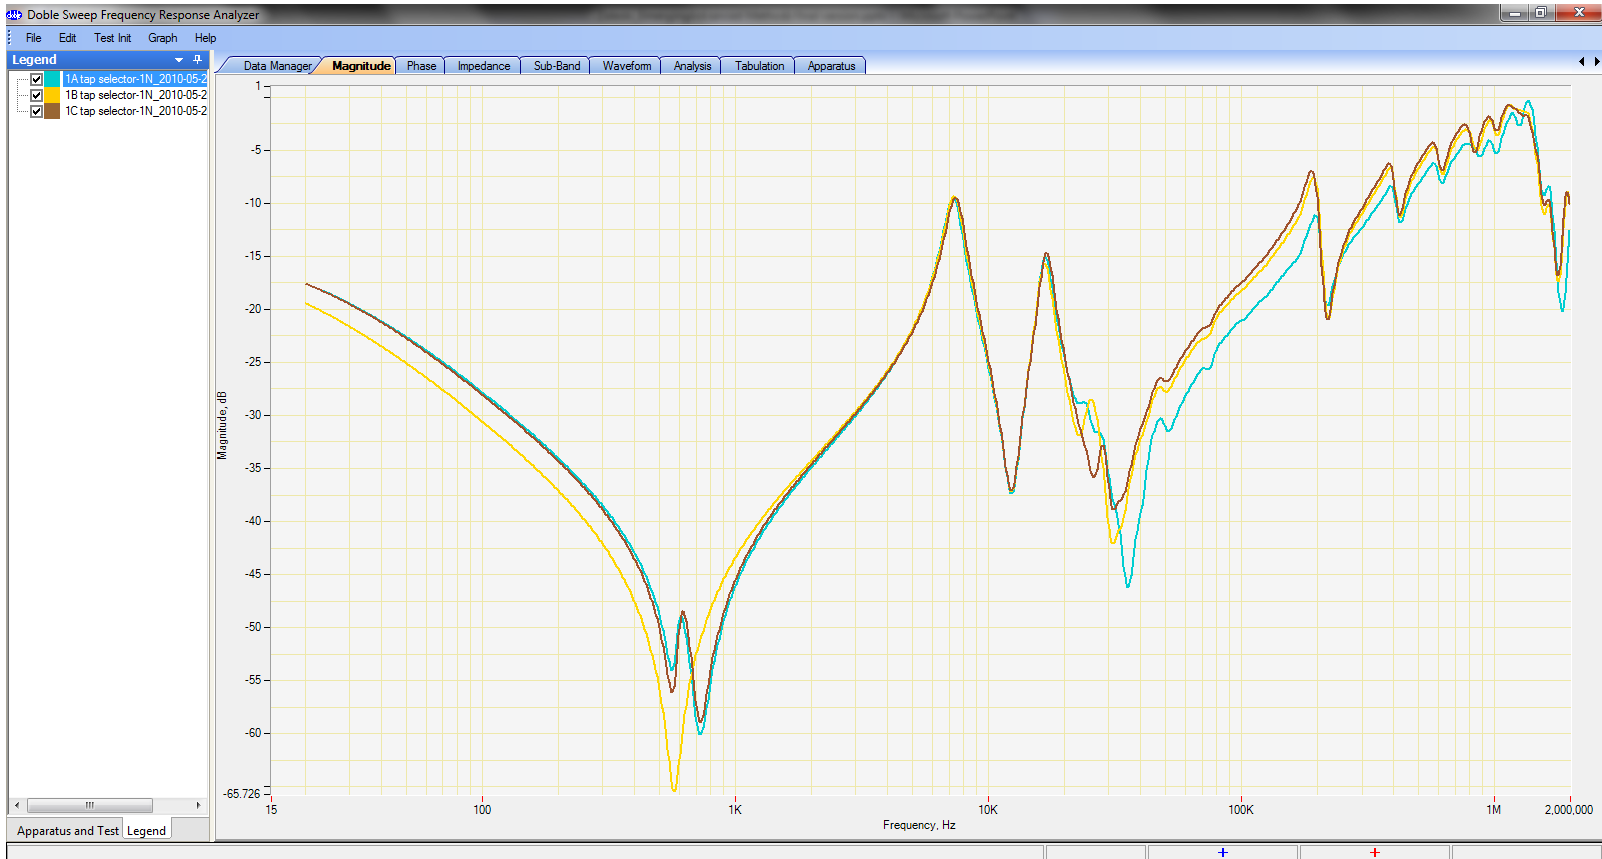
# Контакты избирателя – положения 1 - 19

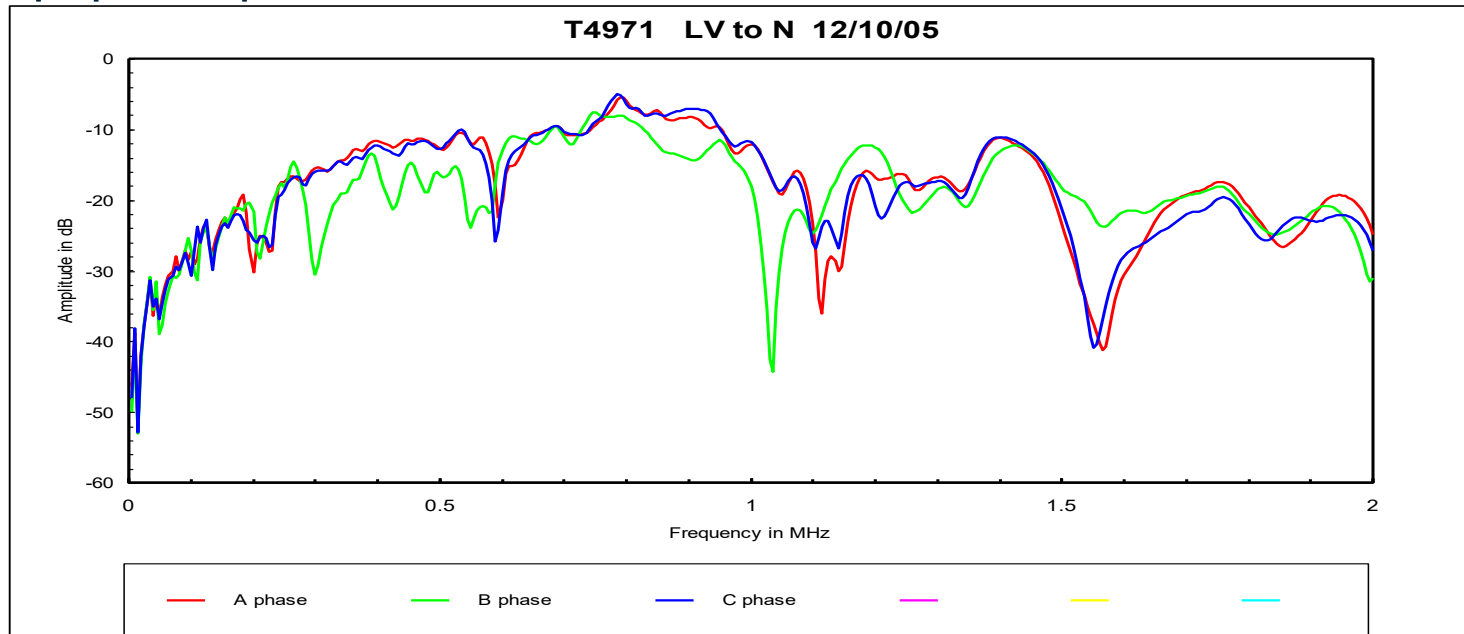
Результаты SFRA с обмоток одного типа на проблемном трансформаторе

Фаза В имеет очевидные отклонения

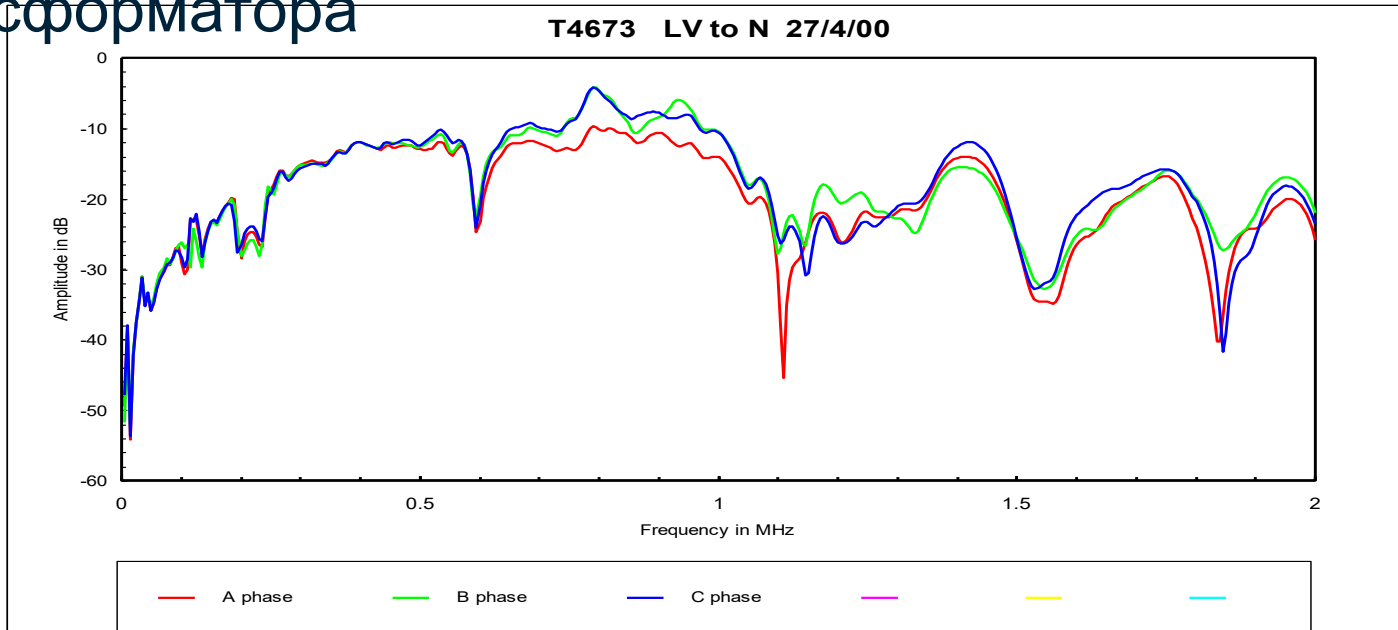
Результаты SFRA с обмоток аналогичного трансформатора

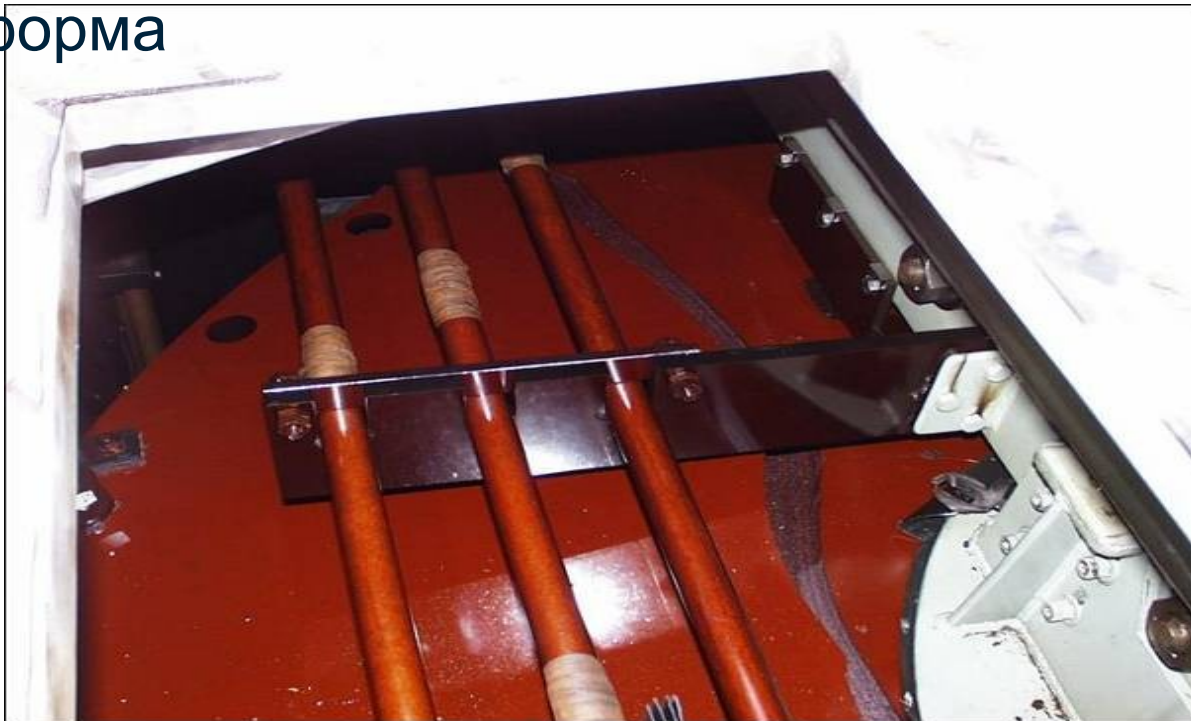
Внутренняя инспекция – разрушена прессующая платформа

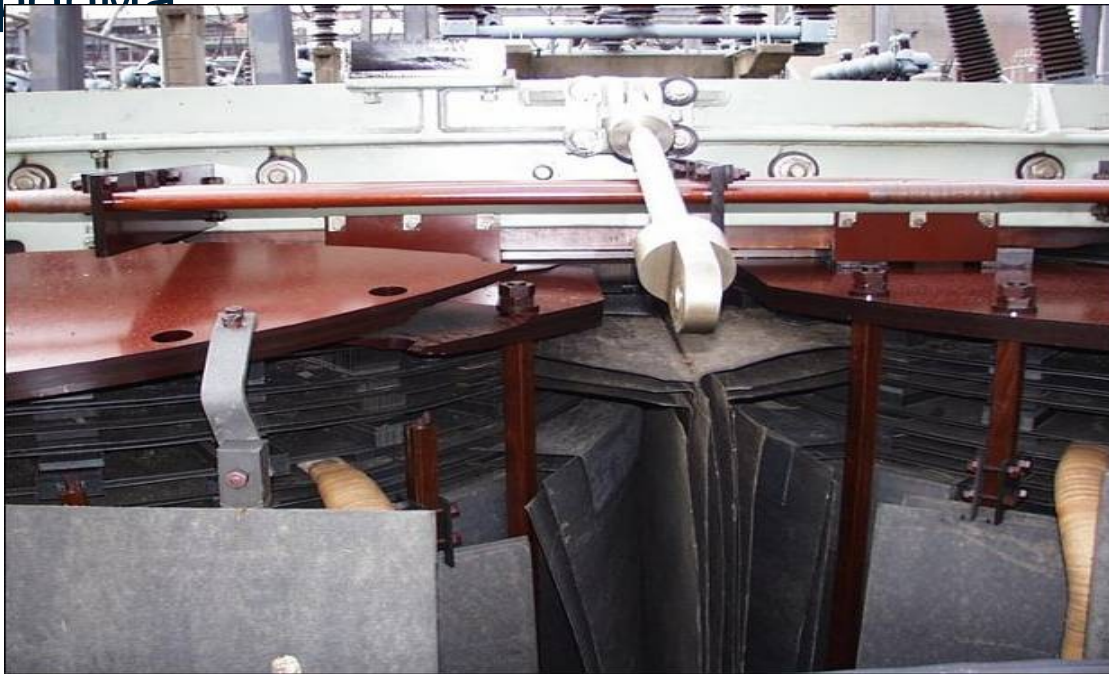
Внутренняя инспекция – разрушена прессующая платформа

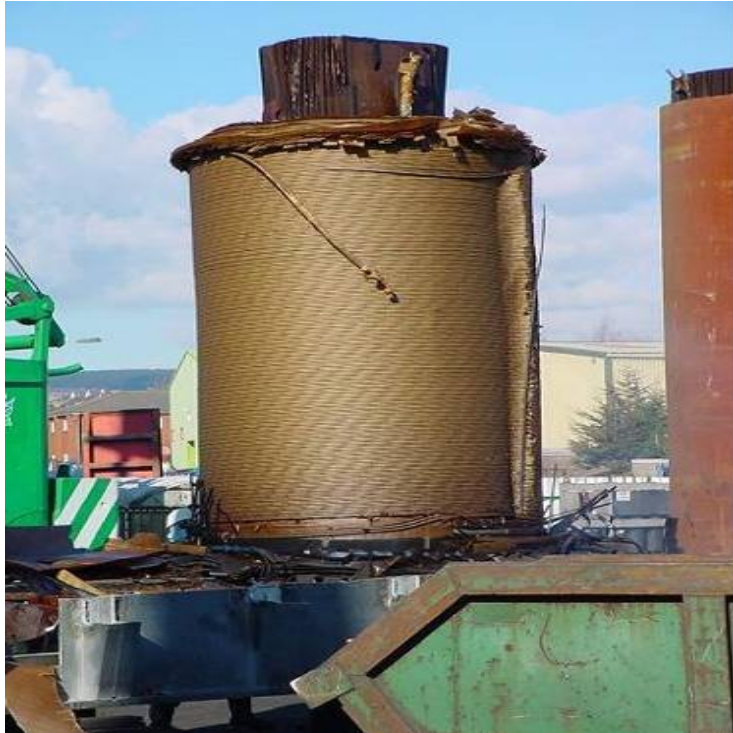
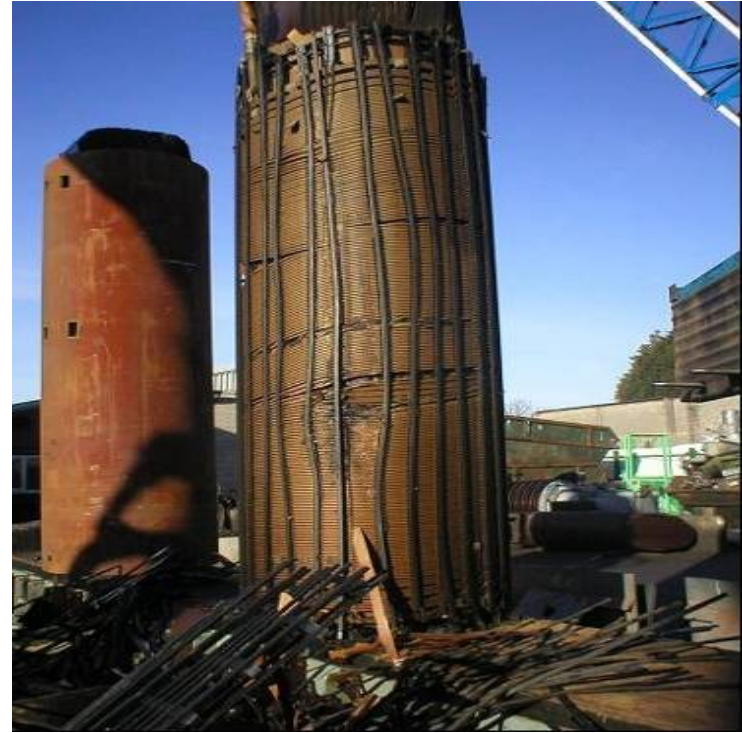
Разборка – деформация обмоток

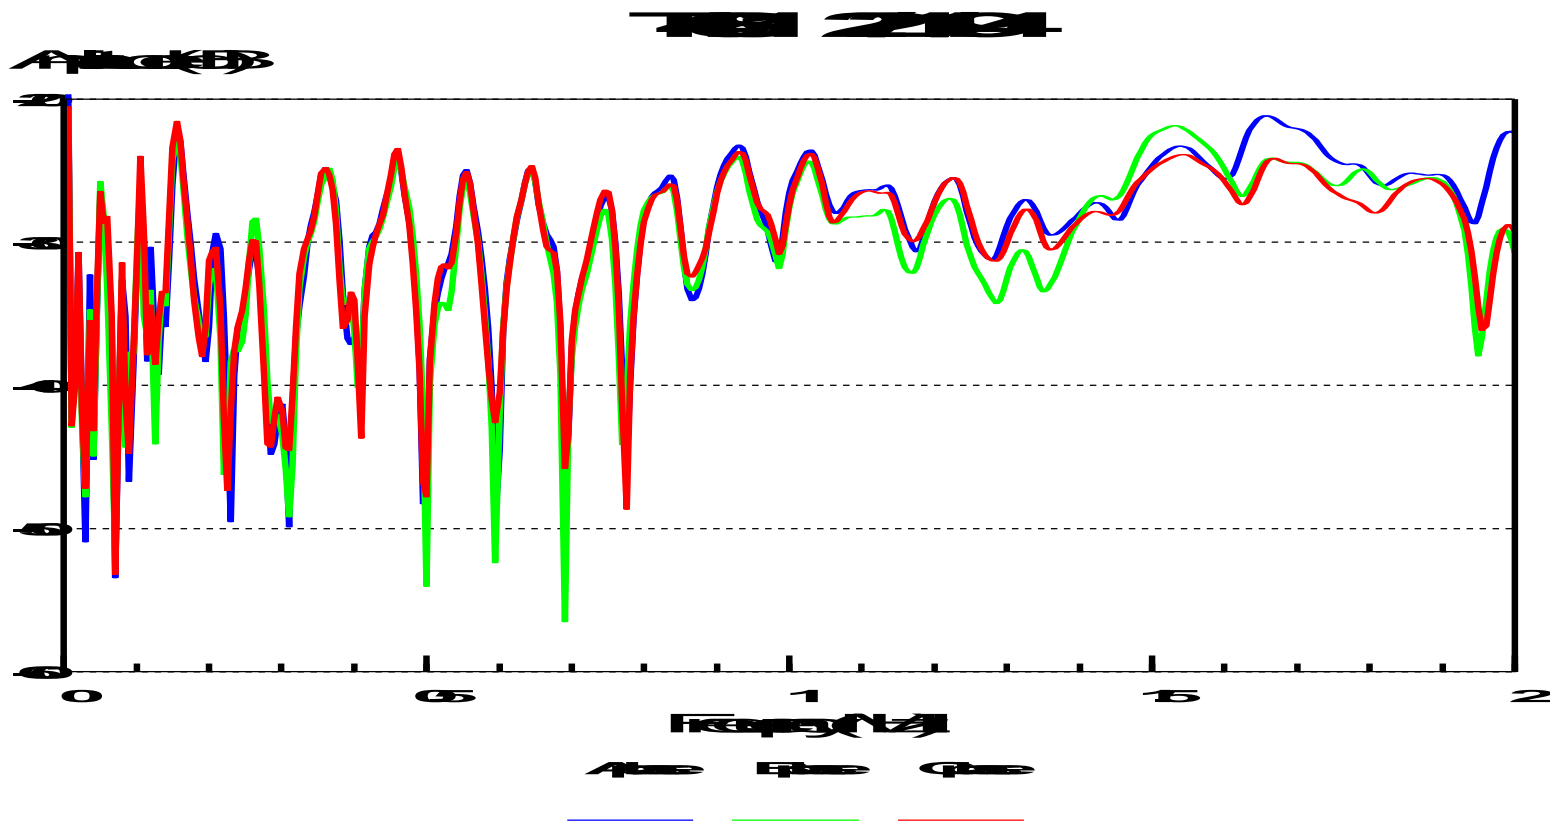
## FRA в 1994

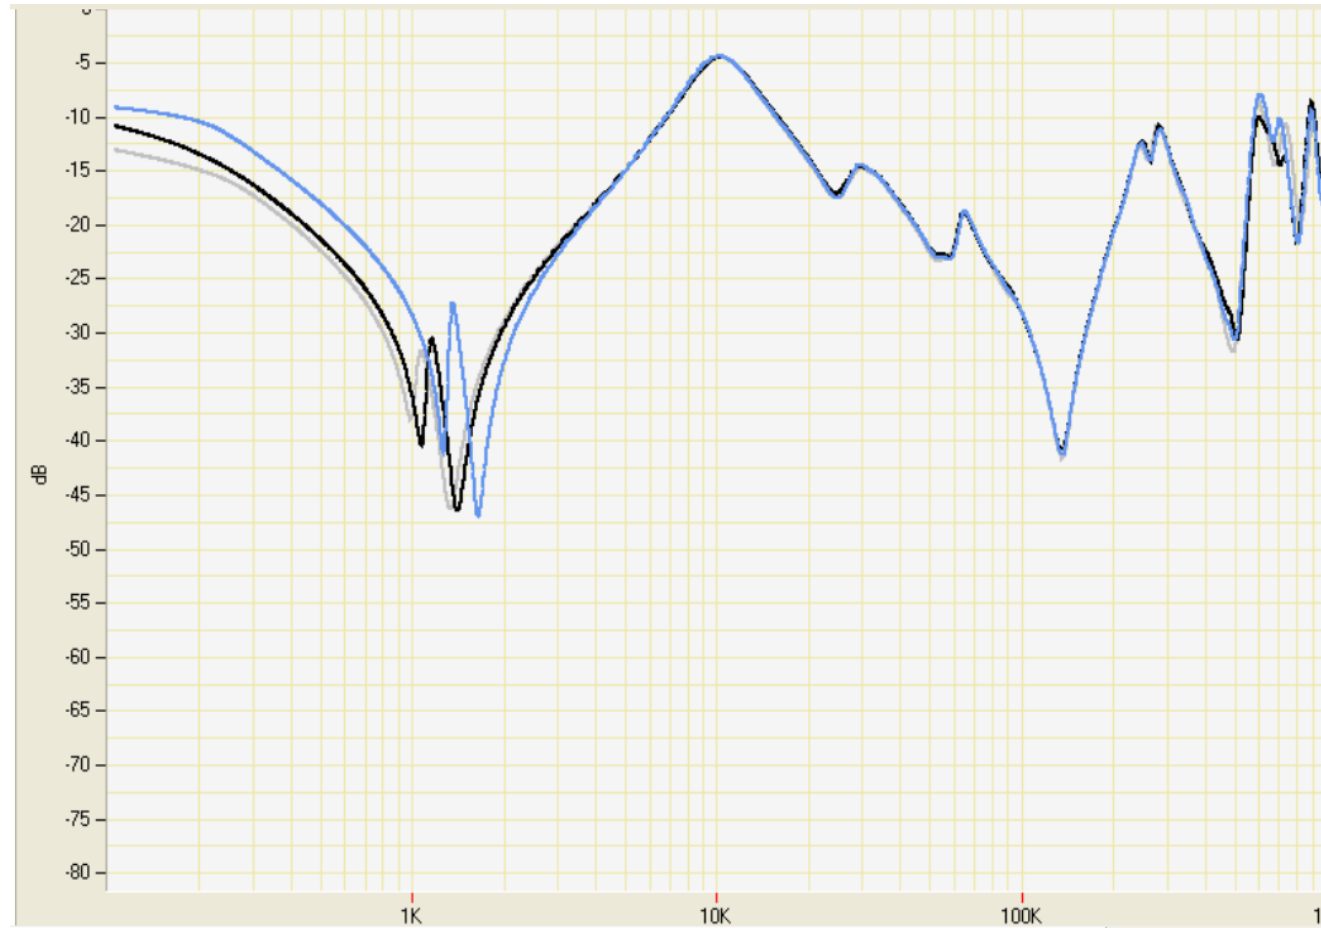
а – н, Сравнение 3 одноступенчатых трансформаторов

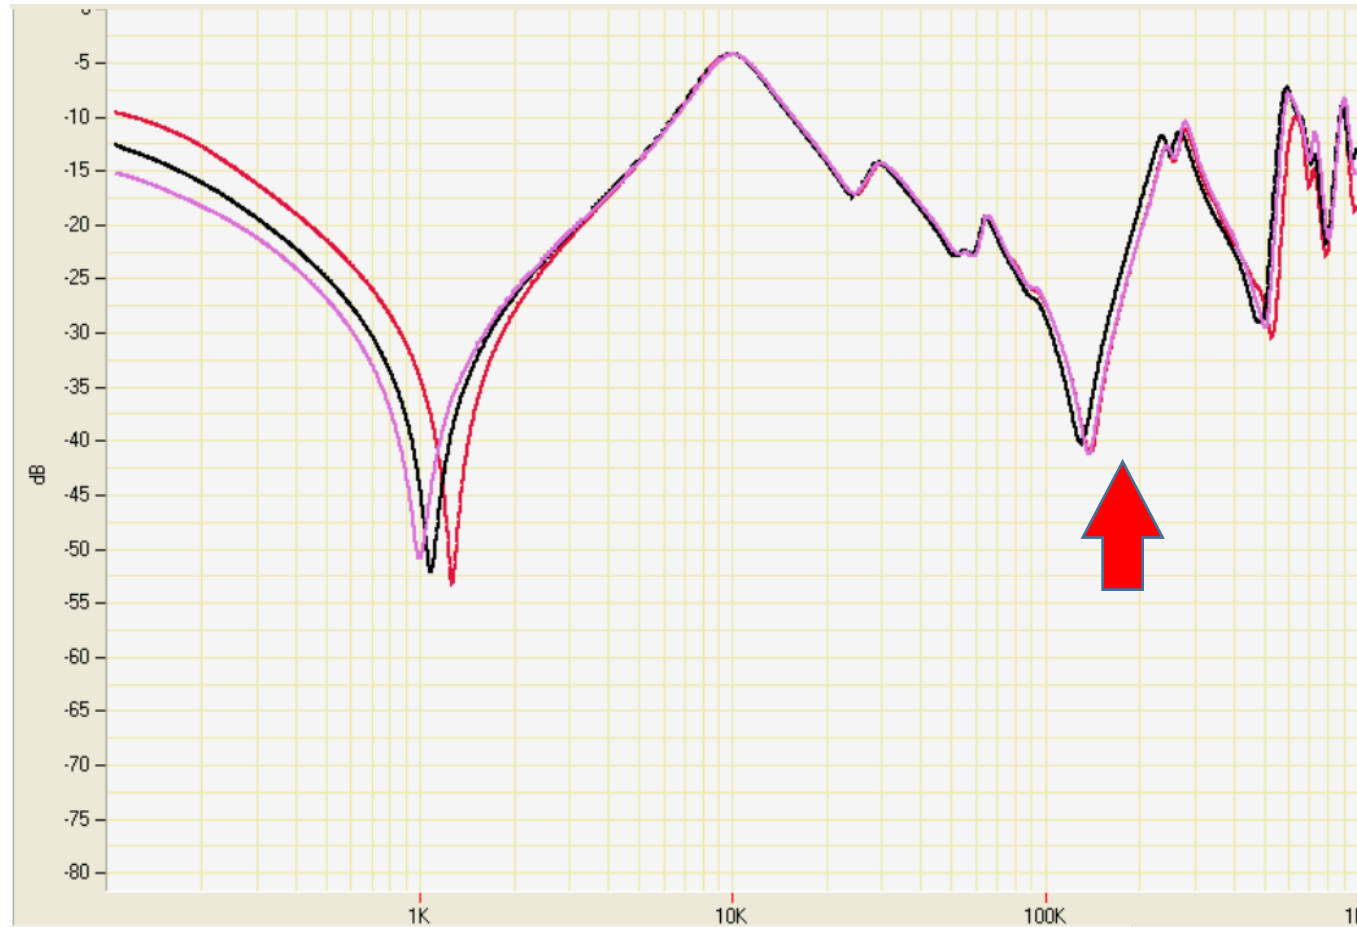
## б – н, Сравнение 3 однотипных трансформаторов

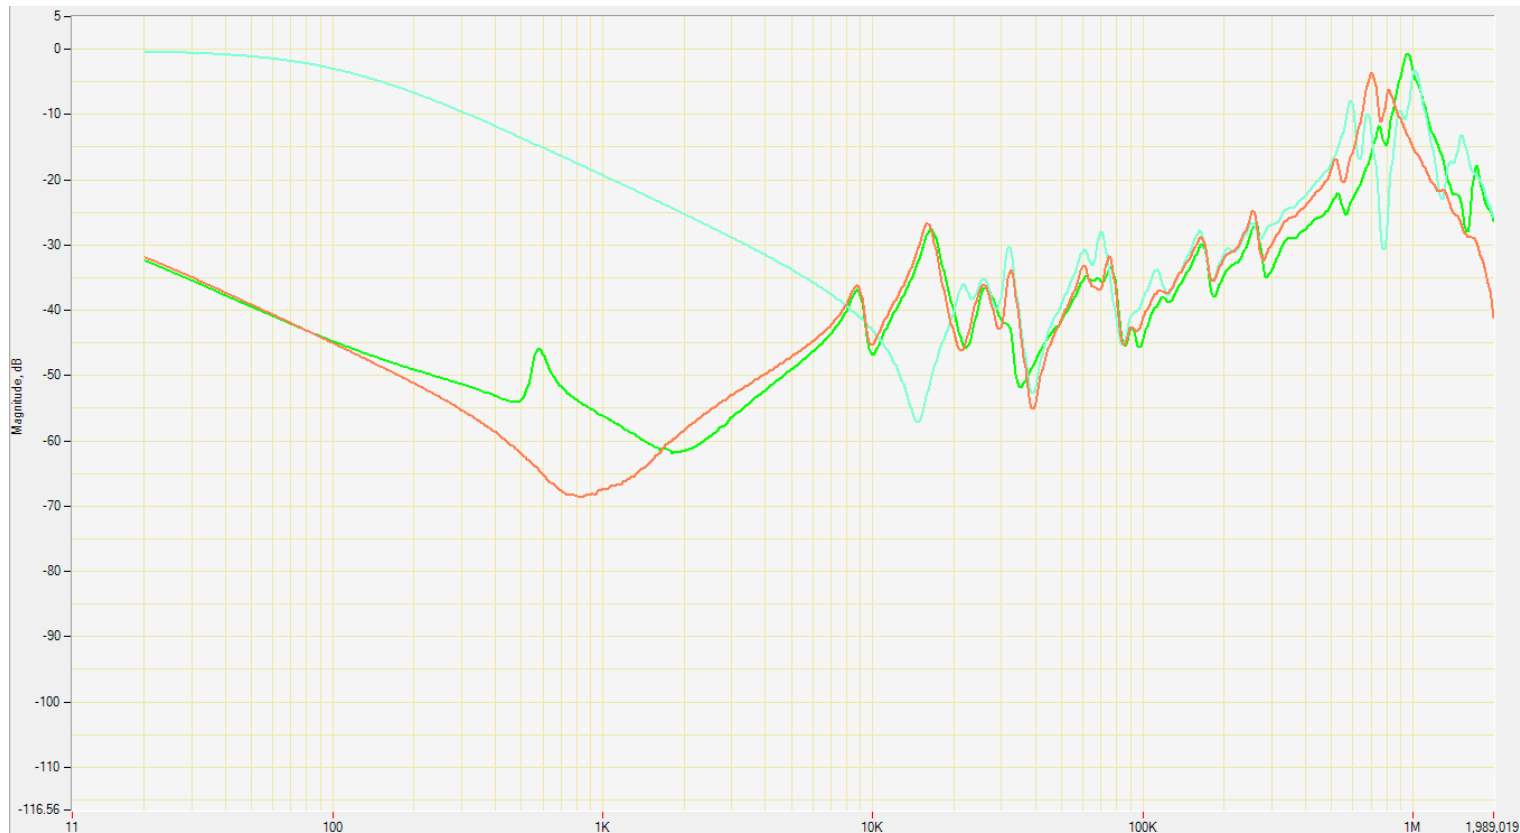
750MVA, 380/230/13.8кВ автотрансформатор YNay0d11  
Сбой в работе. Результаты наиболее вероятно указывают на  
дефекты с закороченными витками.  
Требуется перепроверка данных FRA традиционными  
методами измерений
